PROGRAMA DE MONITORAMENTO DE ÁGUA SUBTERRÂNEA: NÍVEL D'ÁGUA

RELATÓRIO TÉCNICO
1º SEMESTRE DE 2023

CGH CÓRREGO

Julho de 2023

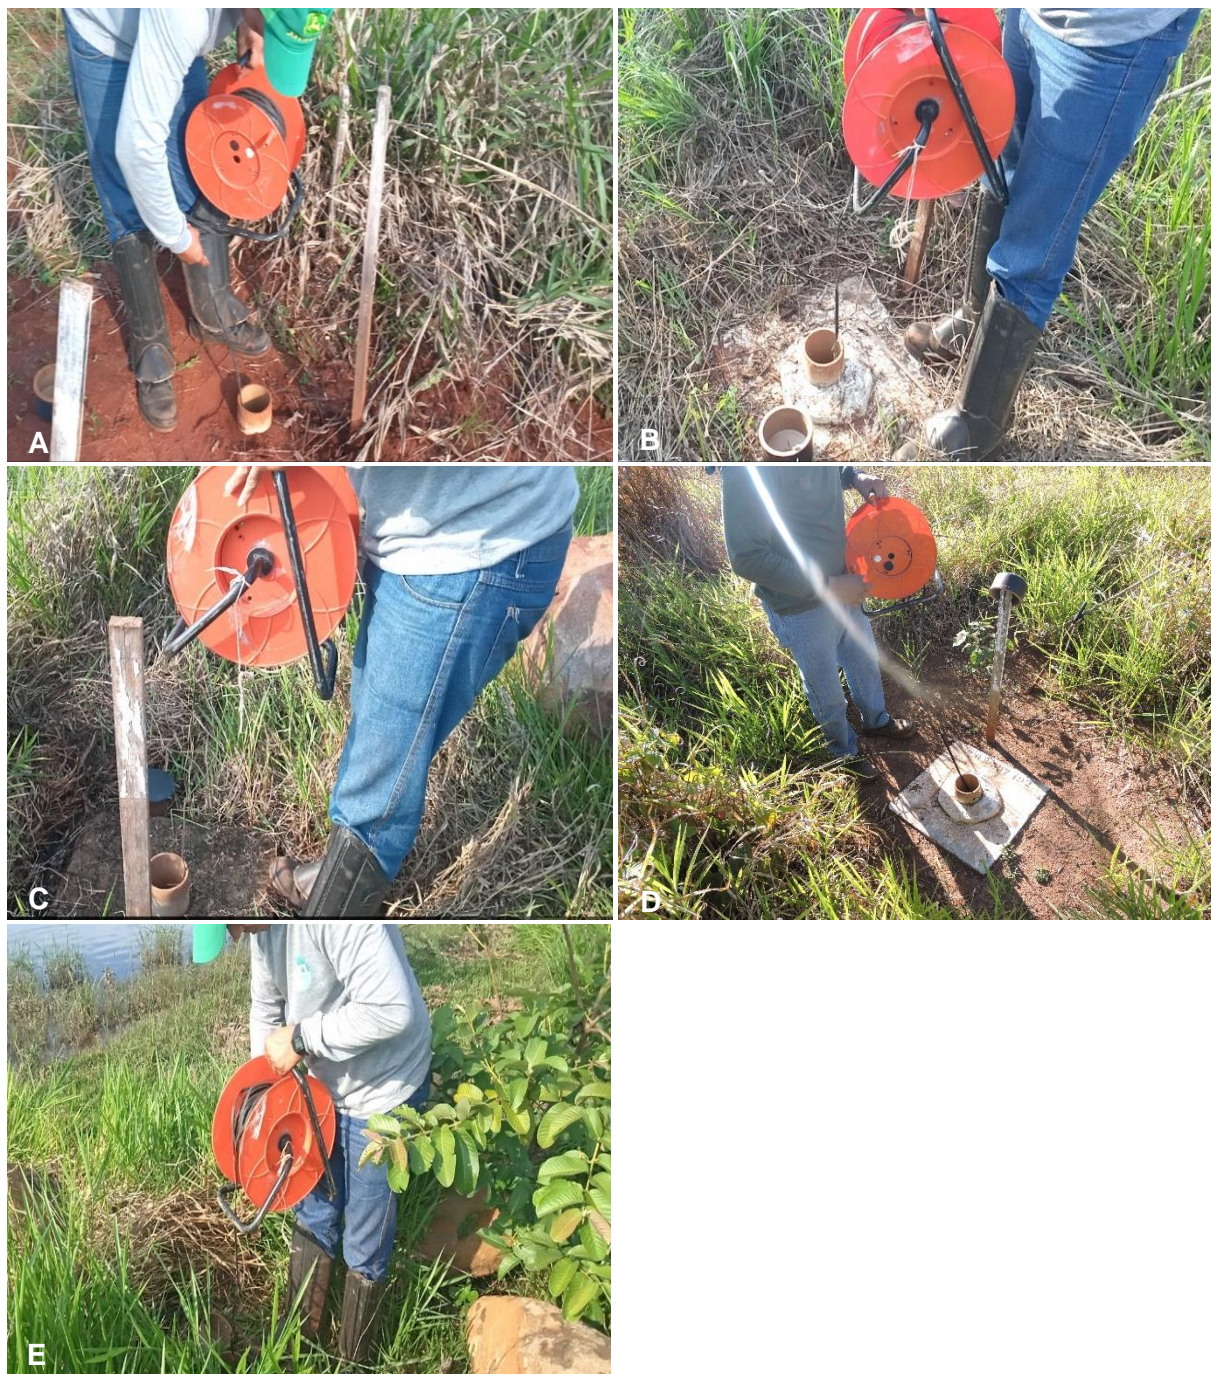
Figura 1 - Poços de monitoramento da CGH Córrego, Chapadão do Sul/MS. **A:** Poço – Testemunha, **B:** Poço 01, **C:** Poço 02, **D:** Poço 03, **E:** Poço 04.

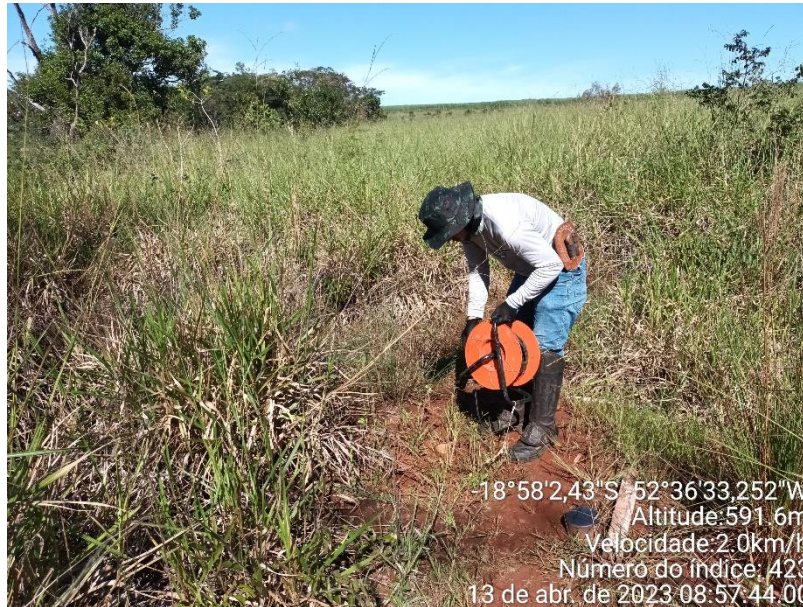
Consistiu na medição do nível estático e profundidade total com o uso de medidor eletrônico de nível estático e dinâmico para poços (Figura 4).

Figura 4 - Equipamento utilizado na medição do nível dos poços de monitoramento.

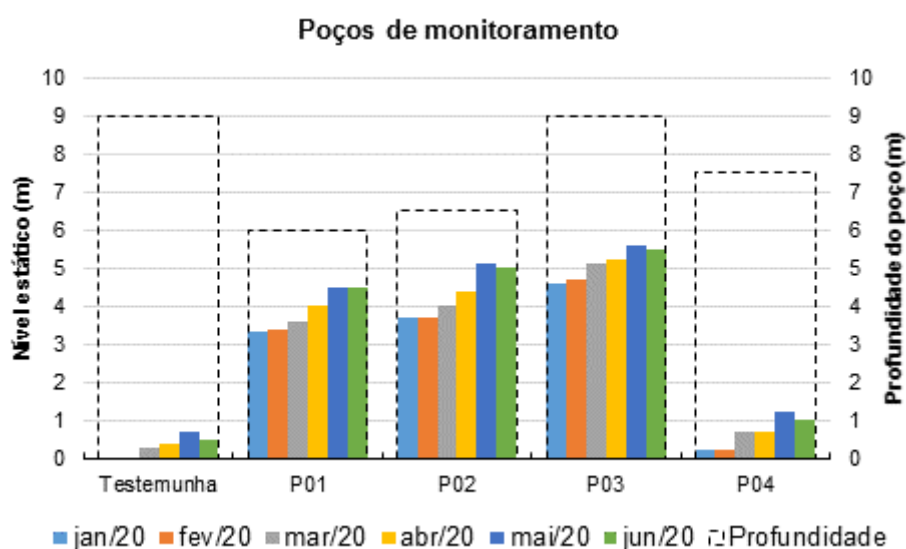
Figura 5 - Variação do nível estático dos poços monitorados nos meses de janeiro a junho de 2020.

No primeiro semestre de 2020 (Figura 5), não houve variação da profundidade do nível d'água no Poço Testemunha, Poço 2 e Poço 4 entre as medições de janeiro e fevereiro, assim como no Poço 4 entre março e abril, e no Poço 1 entre maio e junho, havendo uma oscilação maior nos Poços 1 (1,2 m) e 2 (1,3 m), enquanto nos demais poços a variação do nível estático foi menor que 0,9 m.

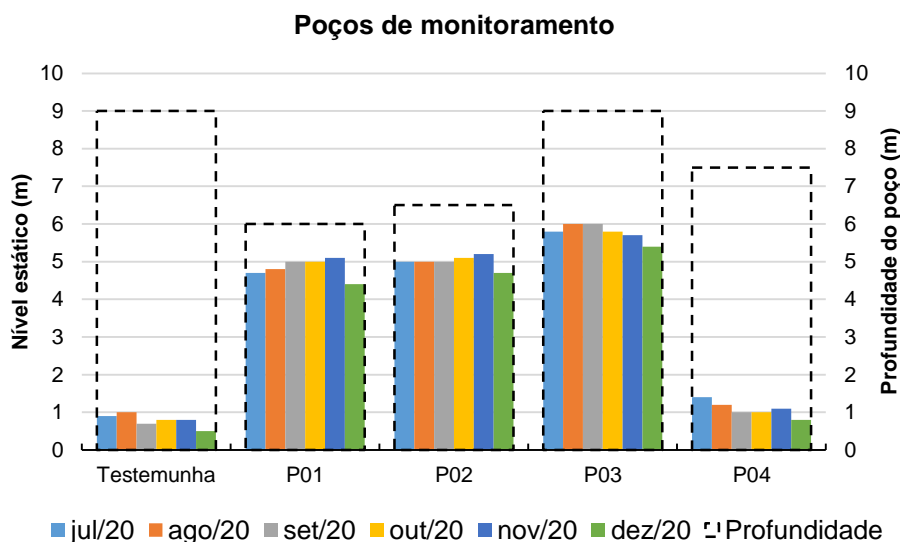
Figura 6 - Variação do nível estático dos poços monitorados nos meses de julho a dezembro de 2020.

No segundo semestre de 2020 (Figura 6), não houve variação da profundidade do nível d'água no Poço Testemunha entre as medições de outubro e novembro, no Poço 1 entre as medições de setembro e outubro, no Poço 2 entre as medições de julho e setembro, no Poço 3 entre as medições de agosto e setembro, e no Poço 4 entre as medições de setembro e outubro. Houve uma oscilação maior no Poço 1 (0,7 m) e 2 (1,3 m), enquanto nos demais poços a variação do nível estático foi de até 0,6 m.

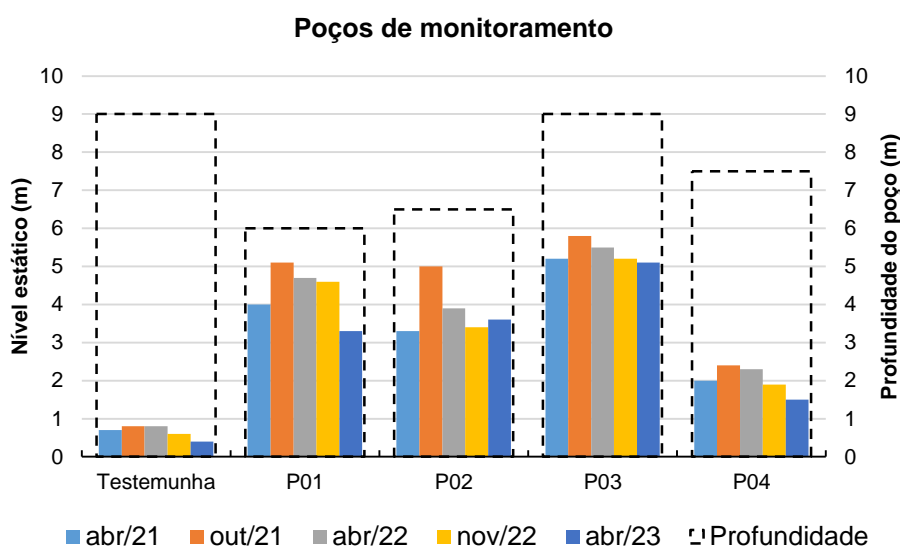
Figura 7 - Variação do nível estático dos poços monitorados nos meses de abril e outubro de 2021; abril e novembro de 2022; e abril de 2023.

Durante as campanhas semestrais de 2021 e 2023 (Figura 7) destaca-se que a campanha de abril de 2023 registrou os menores valores de nível estático em comparação com as campanhas anteriores, possivelmente devido às maiores precipitações ocorridas nos meses de janeiro a março. O Poço P01 apresentou a maior variação nesse período, com 1,8 metros, entre as campanhas de outubro de 2021 e abril de 2023, enquanto o Poço Testemunha teve a menor variação, com 0,3 metros, entre as campanhas de outubro de 2021 e abril de 2023.

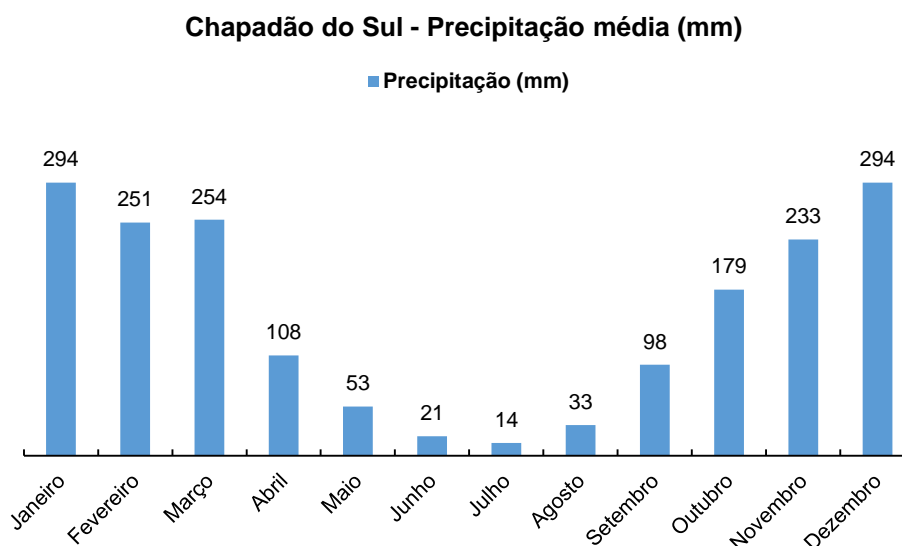
Figura 8 - Precipitações médias dos últimos 30 anos do município de Chapadão do Sul-MS. FONTE: CLIMATEMPO, 2023.

Ao comparar o gráfico de precipitação da região (Figura 7) com as variações dos níveis estáticos (Figuras 5 e 6), é possível observar uma relação direta entre a recarga e a pluviometria. Conforme mencionado por Bessa (2022), uma alteração no nível do reservatório pode resultar em mudanças na pressão hidrostática da água subterrânea, impactando, assim, o nível do lençol freático e, conseqüentemente, o nível dos poços de monitoramento.
