PROGRAMA DE MONITORAMENTO DE ÁGUA SUBTERRÂNEA: NÍVEL D'ÁGUA

RELATÓRIO TÉCNICO
2º SEMESTRE DE 2023

CGH CÓRREGO

Março de 2024

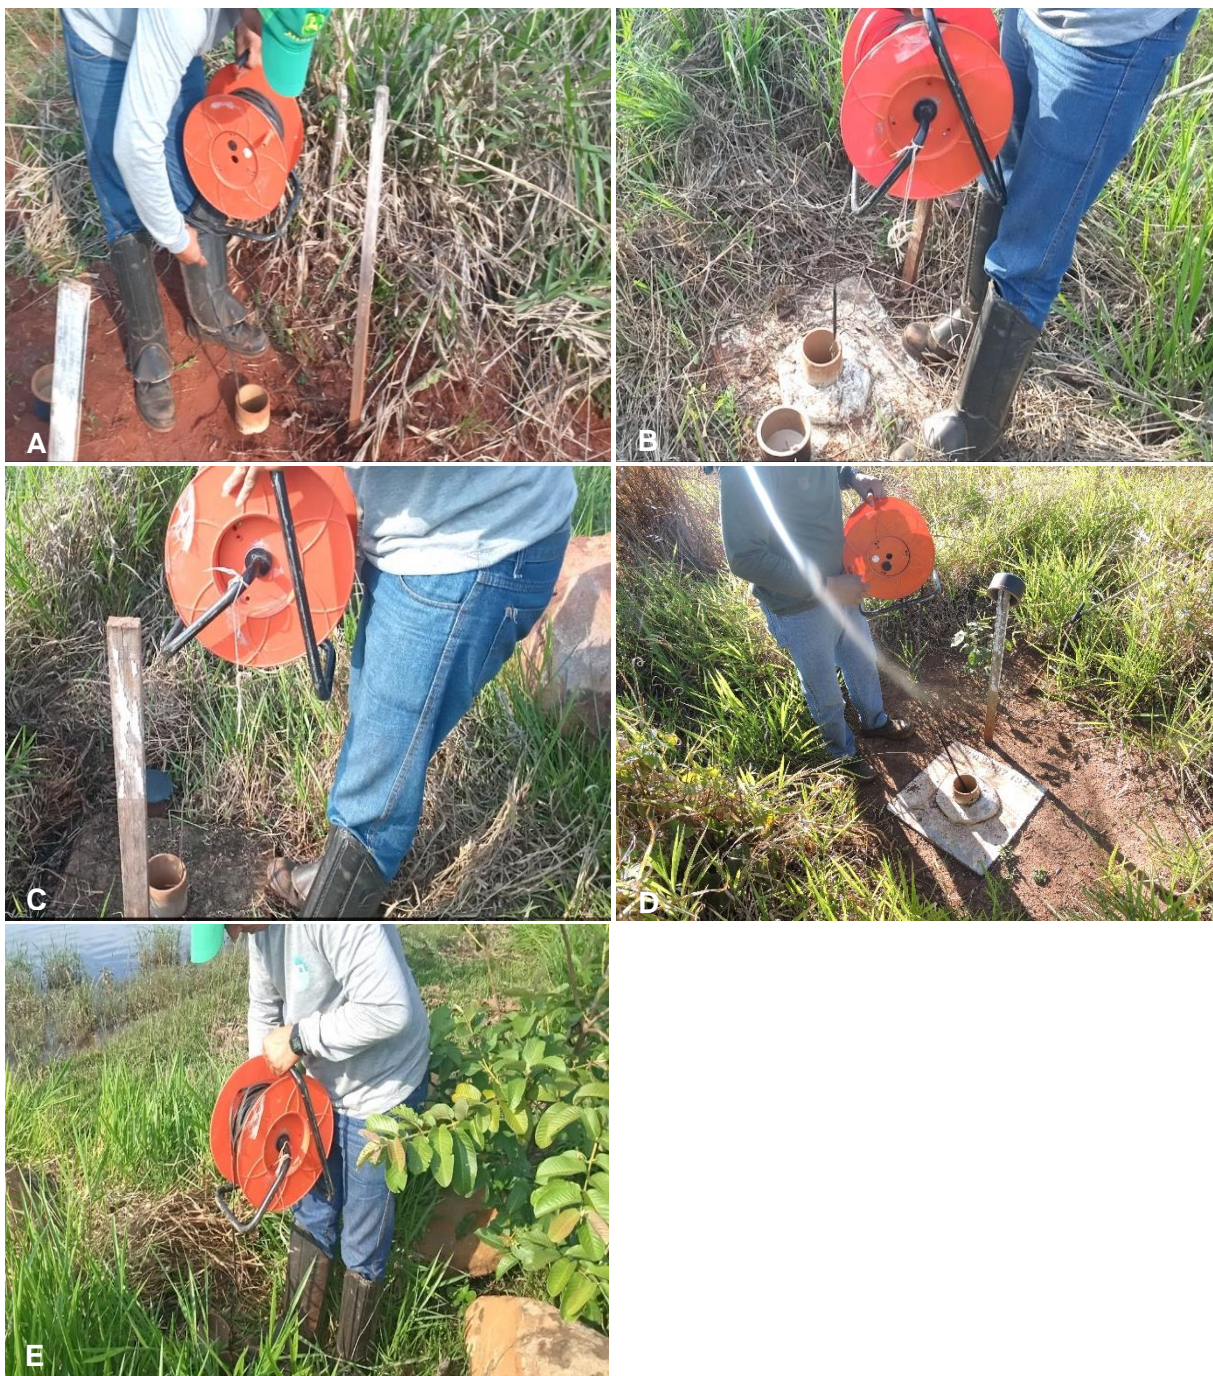
Figura 1 - Poços de monitoramento da CGH Córrego, Chapadão do Sul/MS. **A:** Poço – Testemunha, **B:** Poço 01, **C:** Poço 02, **D:** Poço 03, **E:** Poço 04.

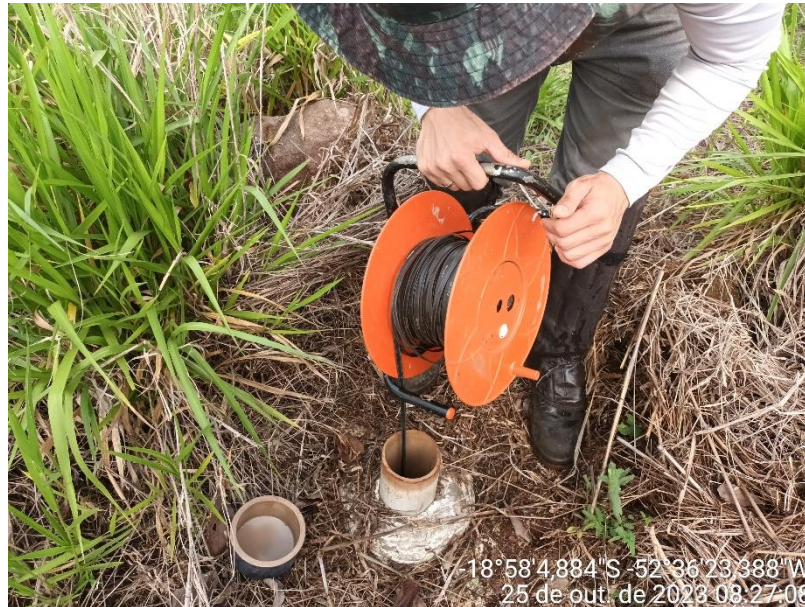
Consistiu na medição do nível estático e profundidade total com o uso de medidor eletrônico de nível estático e dinâmico para poços (Figura 4).

Figura 4 - Equipamento utilizado na medição do nível dos poços de monitoramento.

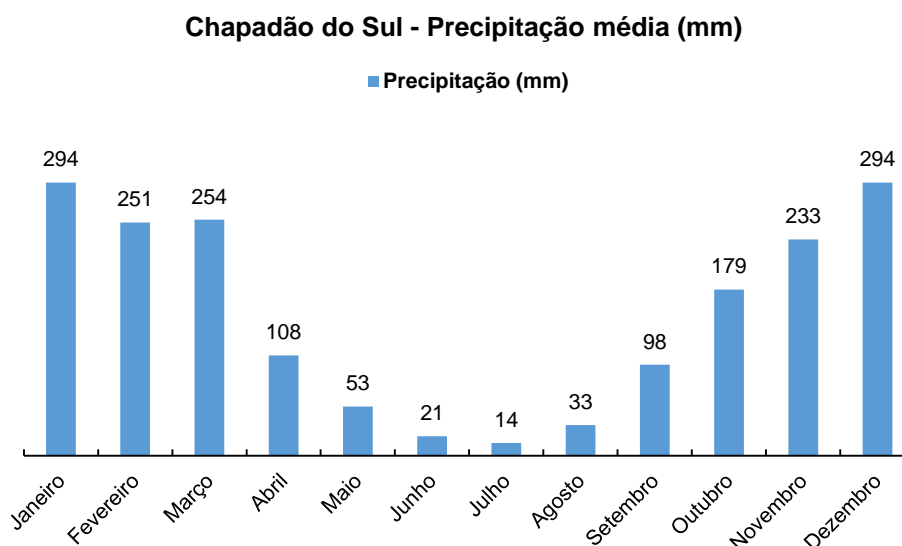
Figura 8 - Precipitações médias dos últimos 30 anos do município de Chapadão do Sul-MS. FONTE: CLIMATEMPO, 2024.

Ao analisar o gráfico de precipitação da região (Figura 7) em conjunto com as variações dos níveis estáticos (Figuras 5 e 6), é possível identificar uma relação direta entre a recarga e a pluviometria. Conforme discutido por Bessa (2022), alterações no nível do reservatório podem influenciar a pressão hidrostática da água subterrânea, impactando o nível do lençol freático e, conseqüentemente, o nível dos poços de monitoramento.
