# PROGRAMA DE MONITORAMENTO DE ÁGUA SUBTERRÂNEA: NÍVEL D'ÁGUA

RELATÓRIO TÉCNICO  
1º SEMESTRE DE 2024

**CGH CÓRREGO**

**Julho de 2024**

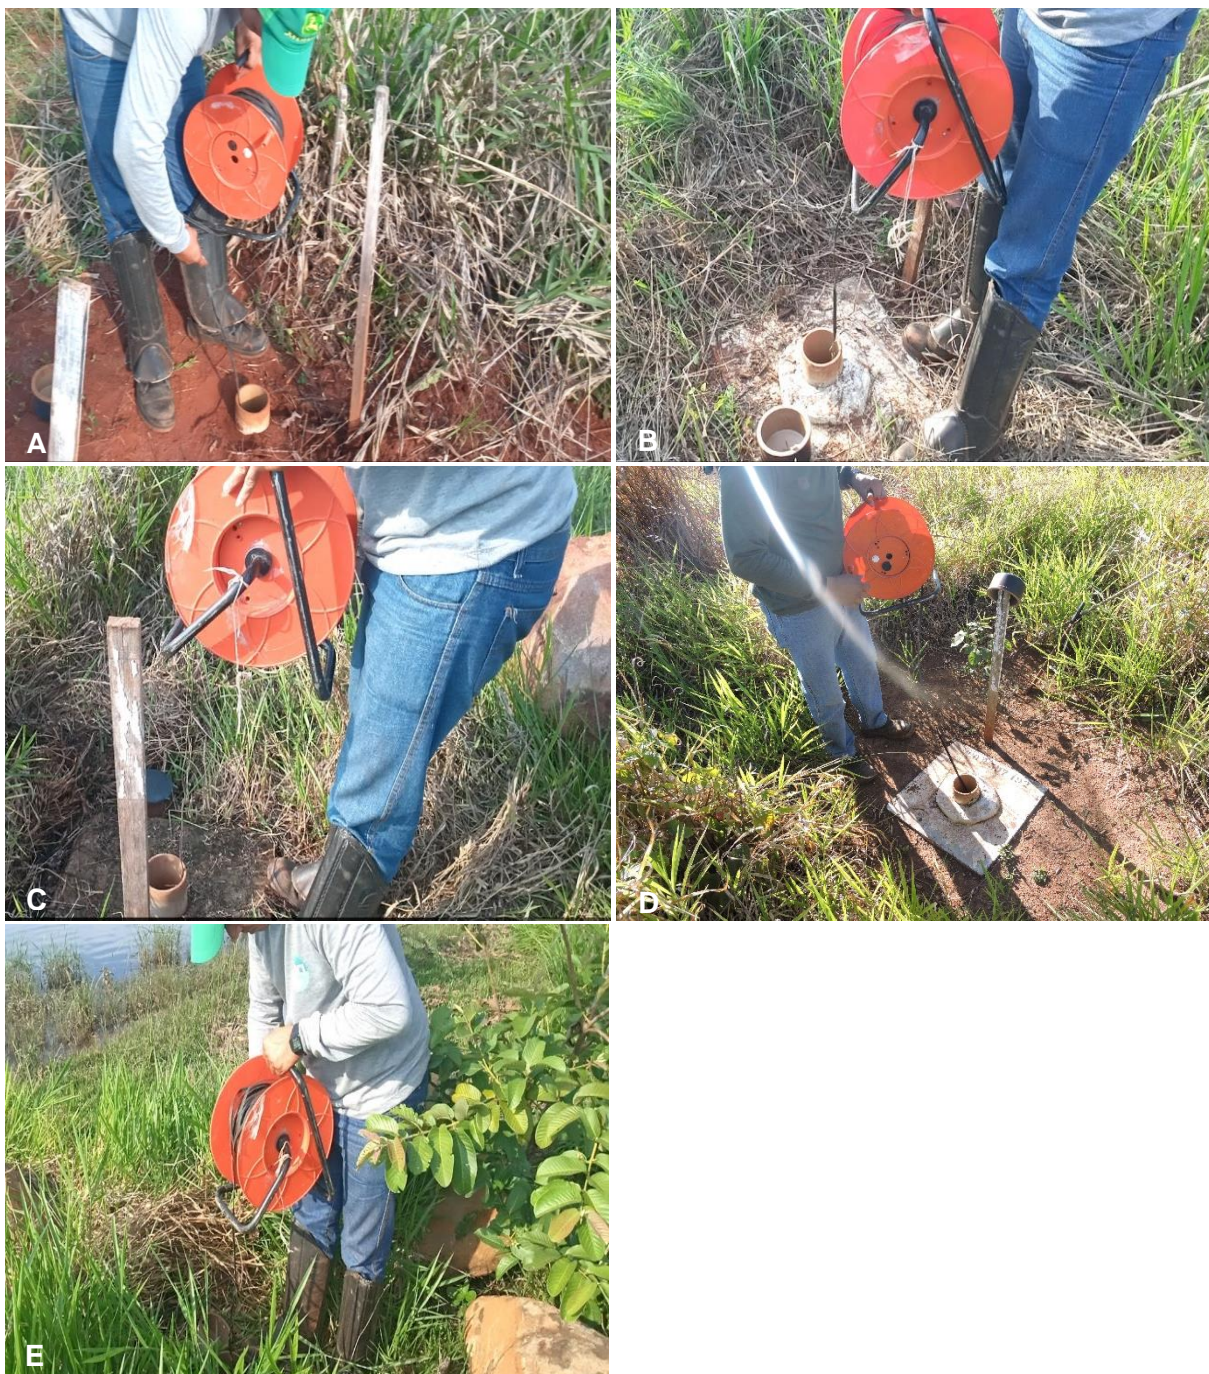
O monitoramento abrangeu cinco poços de monitoramento pré-estabelecidos pelo contratante. A Tabela 1 exibe as coordenadas e localização de cada poço, bem como ilustrados na Figura 1.

**Figura 1** - Poços de monitoramento da CGH Córrego, Chapadão do Sul/MS. **A:** Poço – Testemunha, **B:** Poço 01, **C:** Poço 02, **D:** Poço 03, **E:** Poço 04.

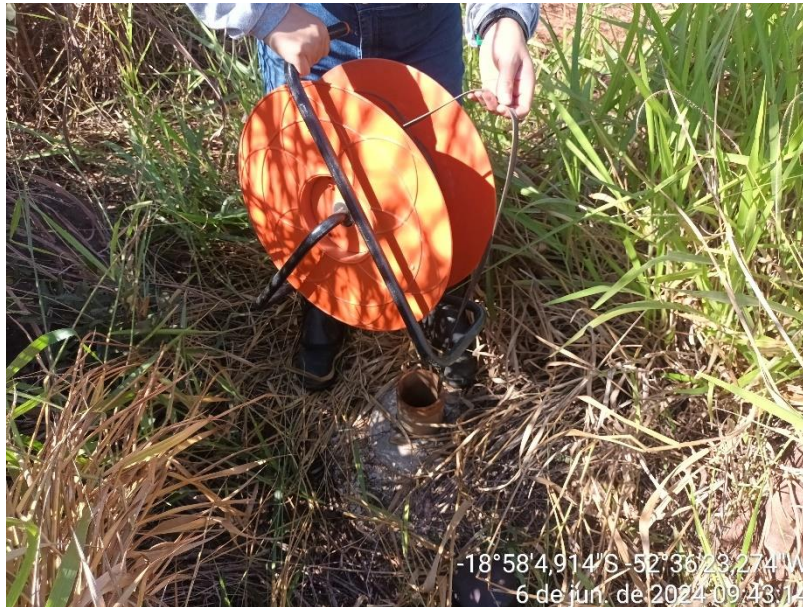
Consistiu na medição do nível estático e profundidade total com o uso de medidor eletrônico de nível estático e dinâmico para poços (Figura 4).

Figura 4 - Equipamento utilizado na medição do nível dos poços de monitoramento.
